ÇA VA BARDER !

RETOURS D'EXPÉRIENCES SUR LE VIEILLISSEMENT DU BARDAGE BOIS
DANS LE MASSIF ALPIN

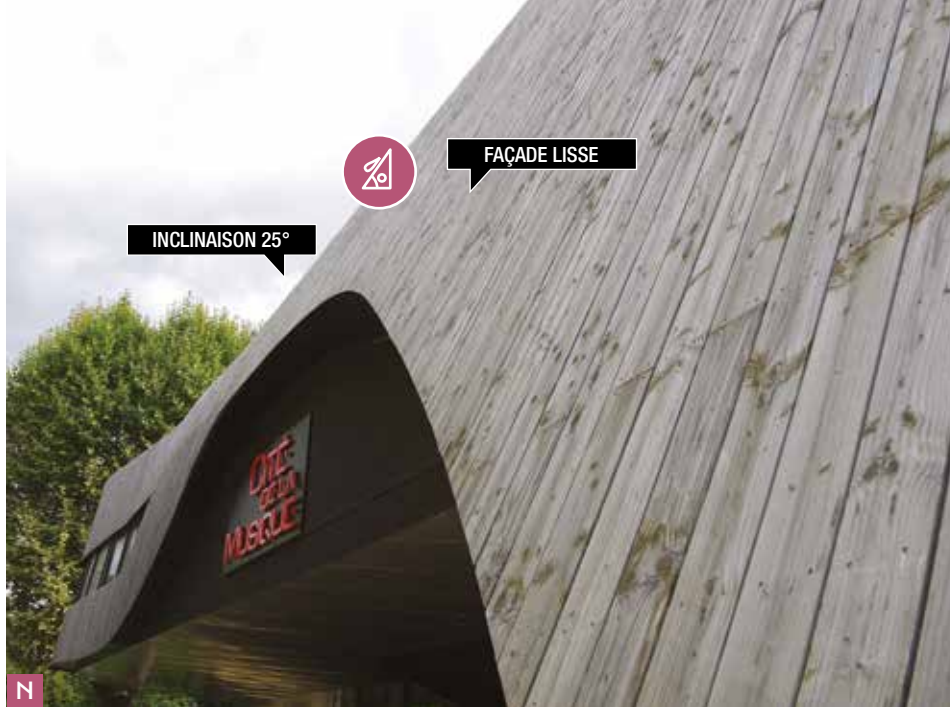
▲ Ici, les masques de végétation présents au Nord n'ont pas impacté particulièrement le grisonnement du bois, les vents dominants et l'exposition Nord ont favorisé un grisonnement harmonieux. À noter la façade lisse et pentue, une disposition particulièrement favorable à une bonne évacuation de l'eau.

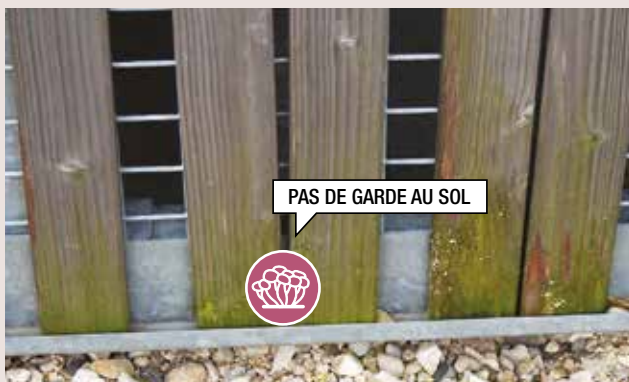
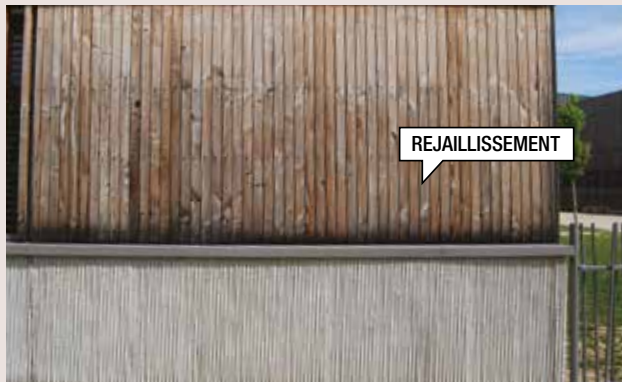
▲ Malgré la présence d'une garde au sol plus importante que demandée par la norme, le pied du bardage est soumis à une forte humidité due au rejaillissement sur la bavette.

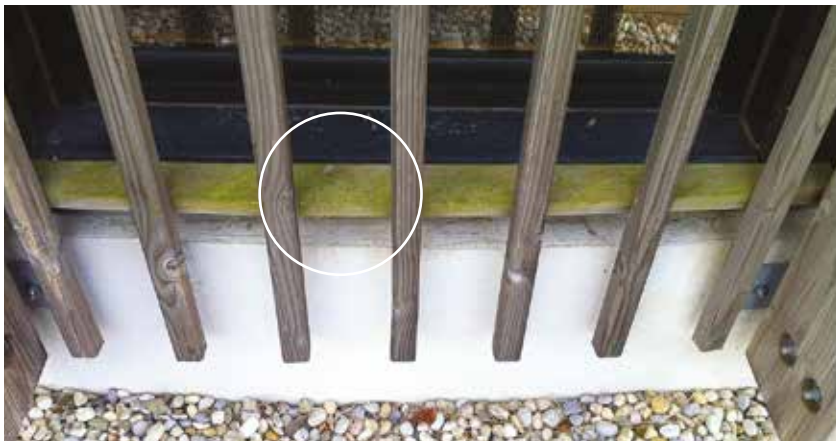
▲ La lisse basse horizontale située devant les menuiseries, en retrait du bardage, voit son humidification piégée avec un séchage plus lent que les lames de bardages exposées. C'est ce qui explique la présence d'algues vertes sur ces lisses. Une légère inclinaison de la lame vers l'extérieur aurait sans doute facilité une meilleure évacuation de l'eau évitant ainsi ce phénomène.

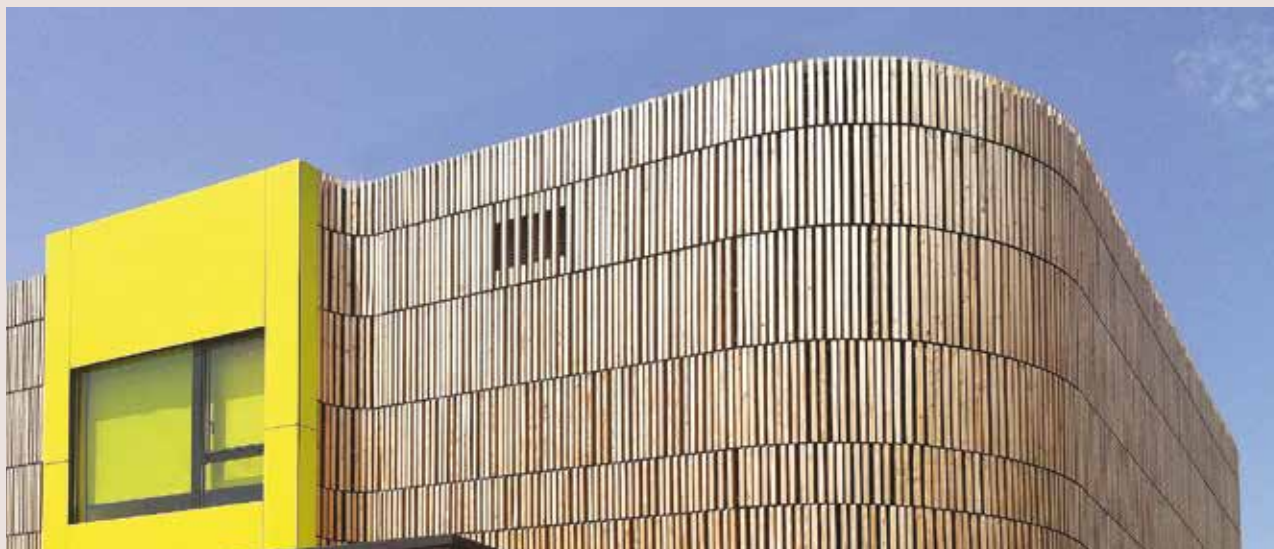
▲ Le grisonnement d'une façade courbe peut être harmonieux si les conditions d'exposition du bois sont homogènes. Design & Architecture

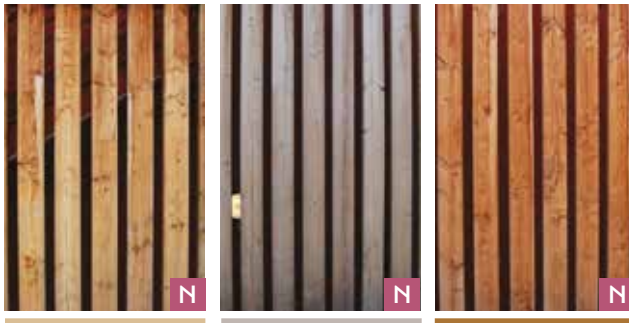
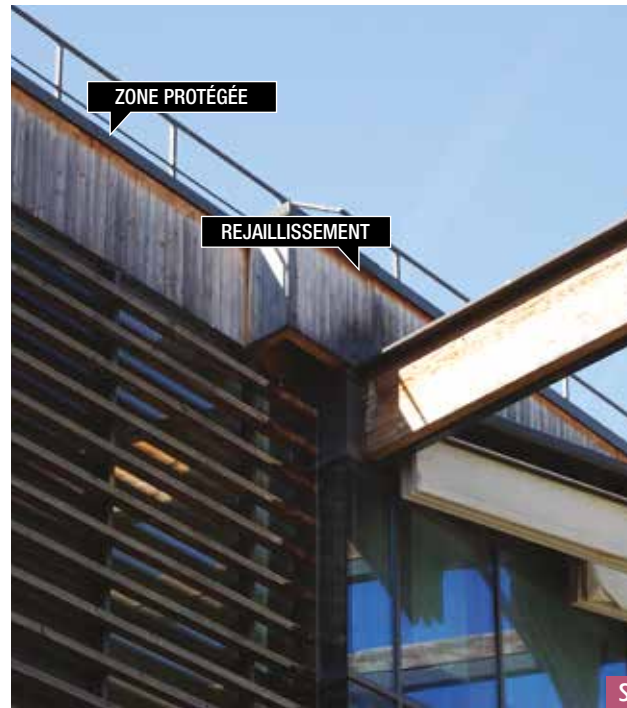
▲ Au niveau du bandeau de bardage façade Sud, la couverture en métal crée une protection avec grisonnement différencié (couleur fauve) sur le haut des lames. Le reste des lames est grisé. On remarque des marques noires dues au rejaillissement et à la remontée d'humidité par capillarité de l'eau, notamment au-dessus de la structure bois des stores. Avec le temps, ce phénomène s'atténue et le bois s'assombrit sur toute la façade.

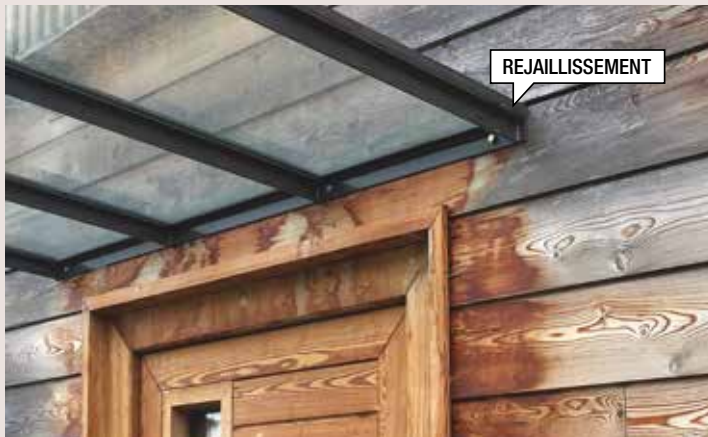
▲ Attention aux éléments de façades rapportés qui créent un vieillissement différentiel des bois !

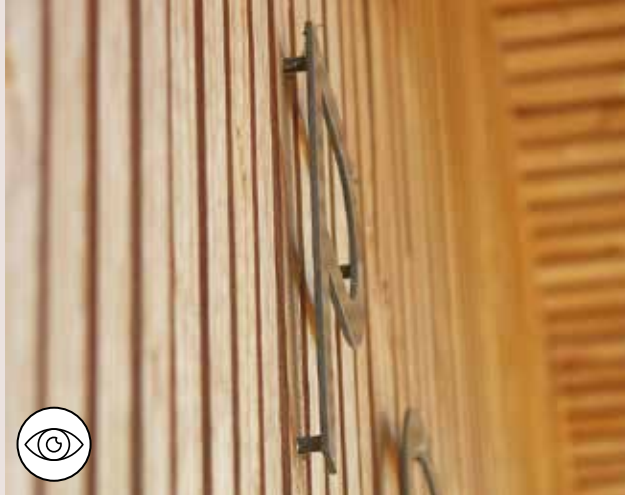
▲▼ Les lettres de l'enseigne ne sont pas collées ou fixées directement sur le bois, mais une lame d'air suffit pour préserver le grisonnement. Ceci est largement favorisé par l'orientation Nord de la façade soumise au vent dominant (photo ci-dessous).

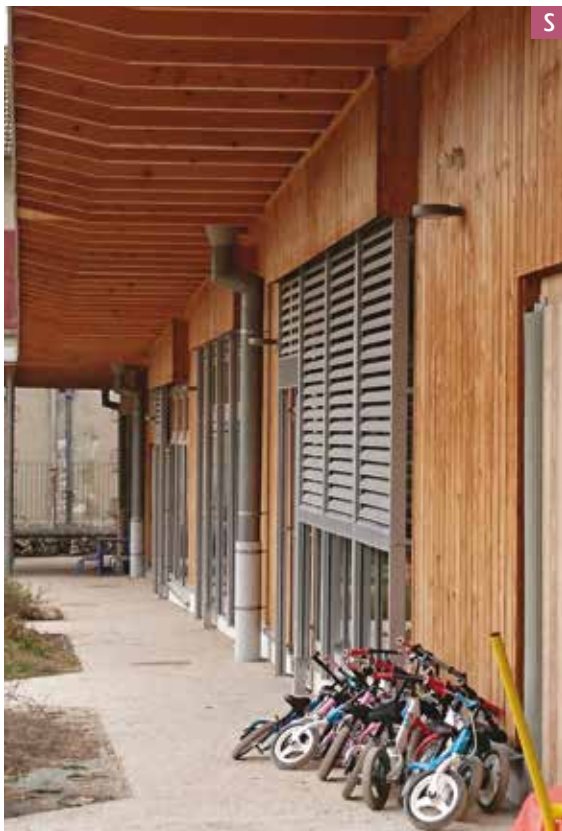
▲ Démarcation nette du grisonnement entre la façade Nord, balayée par les vents dominants et la façade Ouest soumise au masque d'un mur en pierre.

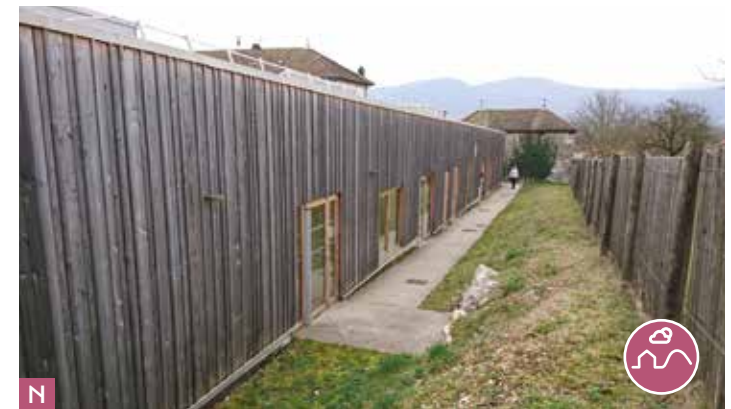
▲▼ Sur la façade Nord, on distingue l'apparition de mousses, aussi bien au sol sous la bavette que sur le bas des lames au niveau de l'angle entre la façade Nord et la façade Est. Dans cet angle, l'humidité, entretenue par la butte et le vent froid, a favorisé l'apparition de mousses, sans conséquence structurelle sur le bardage. A noter que l'apparition de mousses se serait produite quels que soient les matériaux mis en œuvre !

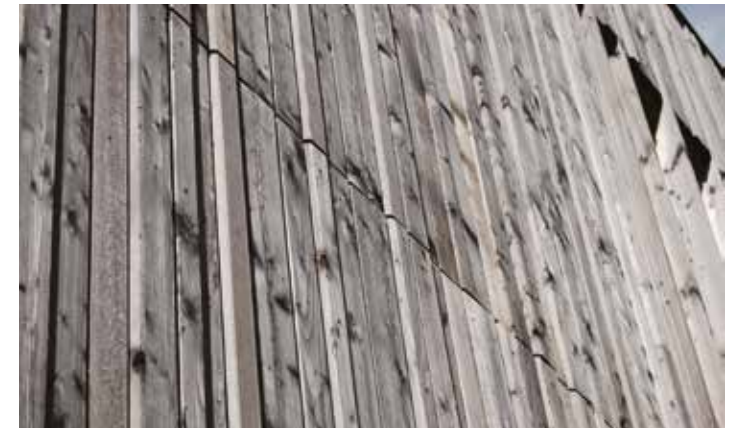
▲ Si les lames présentent des variations d'épaisseurs dans l'axe horizontal, elles restent alignées dans l'axe vertical, ce qui favorise le meilleur écoulement de l'eau tout en atténuant la phase de transition de grisonnement par le jeu de relief.

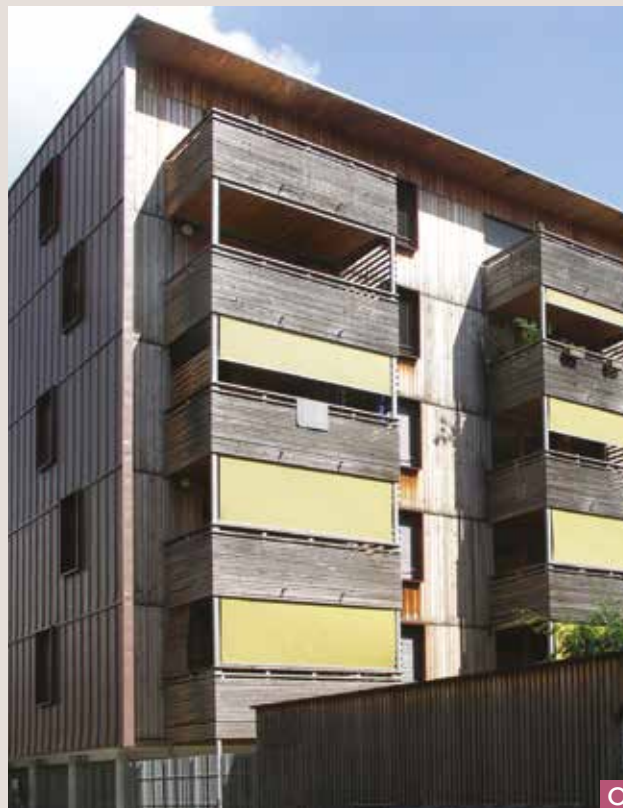
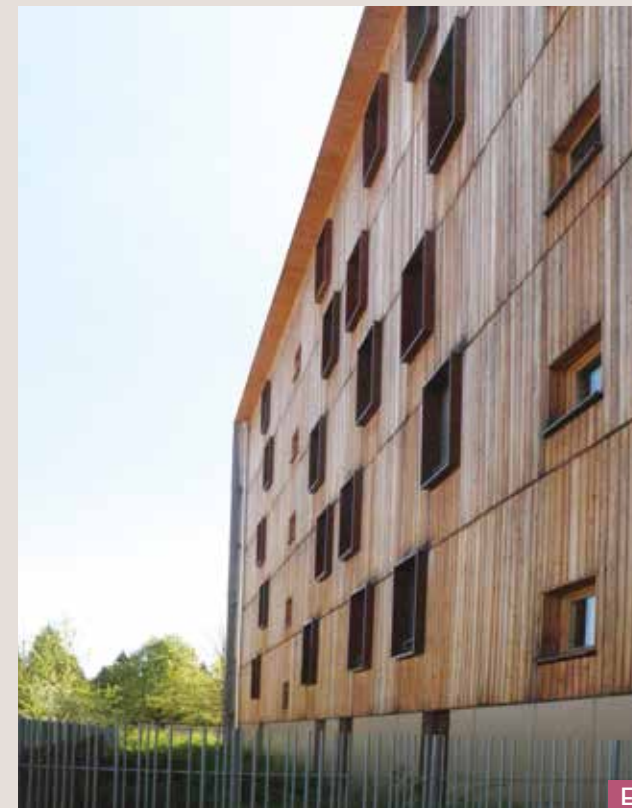
▼ Sur une même exposition de façade, le grisonnement peut se différencier par la seule présence d'un masque partiel, généré par le bâtiment lui-même. Ici les balcons à droite de la photo masquent temporairement la course du soleil (ici, façade Ouest). L'ombre portée des balcons génère une micro-humidité absente sur la partie plus exposée. Cela entraîne un grisonnement plus rapide. Toutefois ce phénomène tend à s'estomper dans le temps.

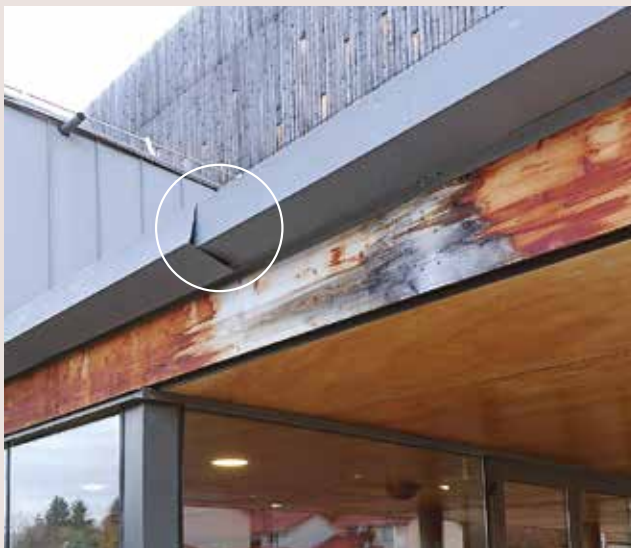
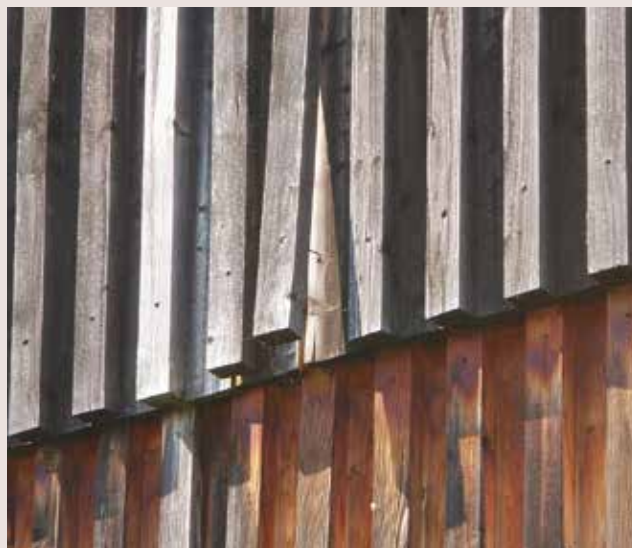
▲ Importance de la fixation des lames de bardage. Deux lames mal fixées ont vrillé lors du vieillissement, une reprise s'impose.

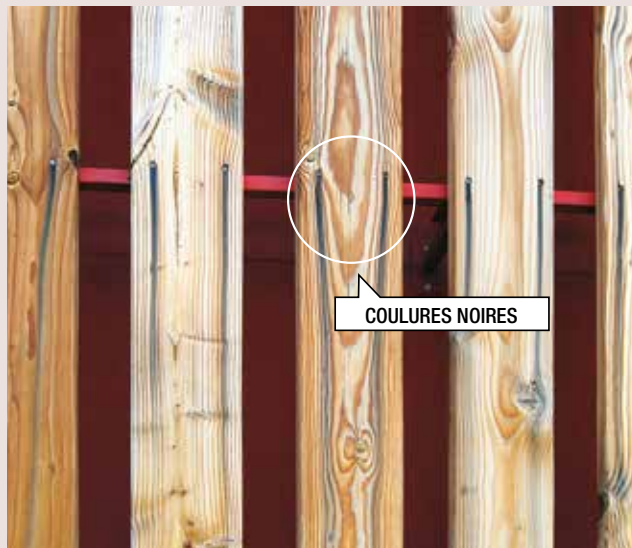
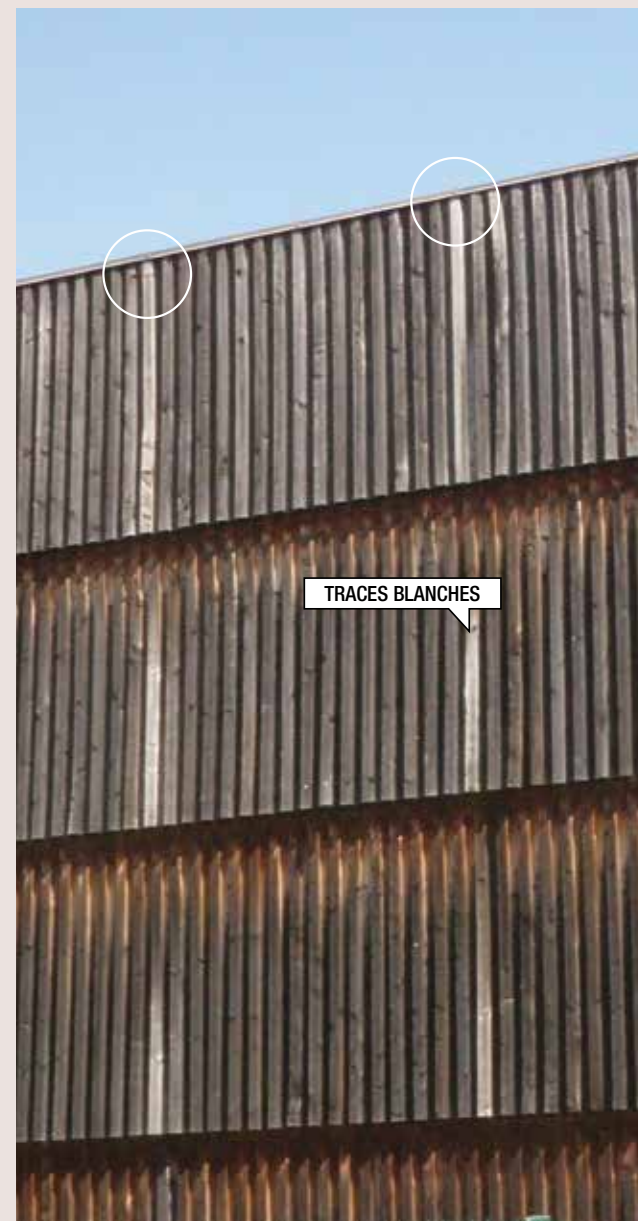
▲ Apparition régulière de lames blanchies. La présence de rivets au sommet des lames blanchies influencerait le ruissellement de l'eau. Plus lessivées, ces lames blanchissent davantage que les autres.

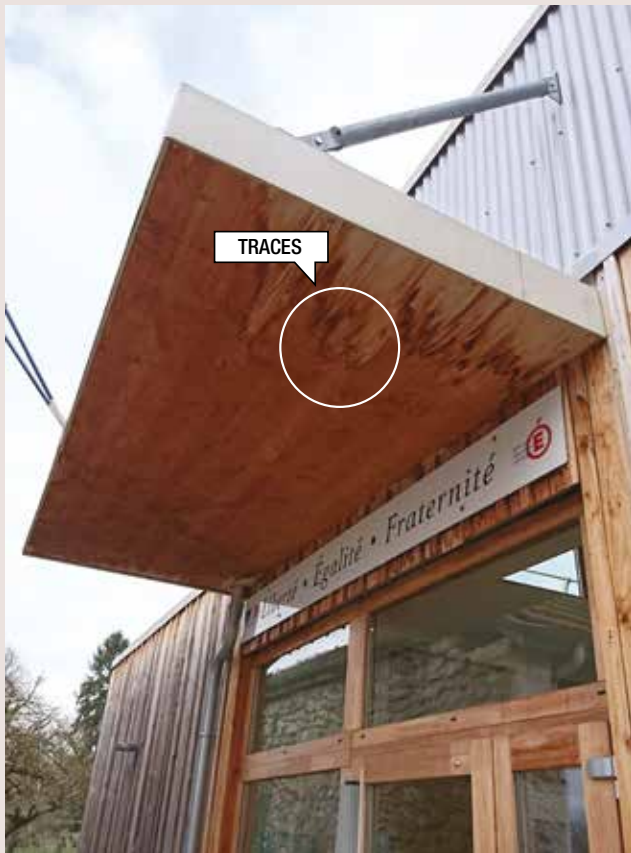
▲ Censé être protégé, le bois en sous-face reçoit ponctuellement de l'humidité. Cela délave en partie les tanins du bois, qui ne sont pas totalement lessivés et altère l'aspect du bois sans fragiliser sa résistance.

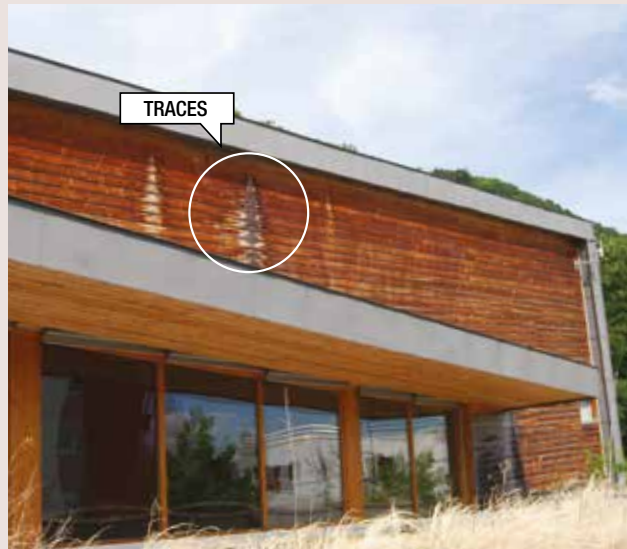
▲ Un défaut de mise en œuvre de la zinguerie marque rapidement le bardage.

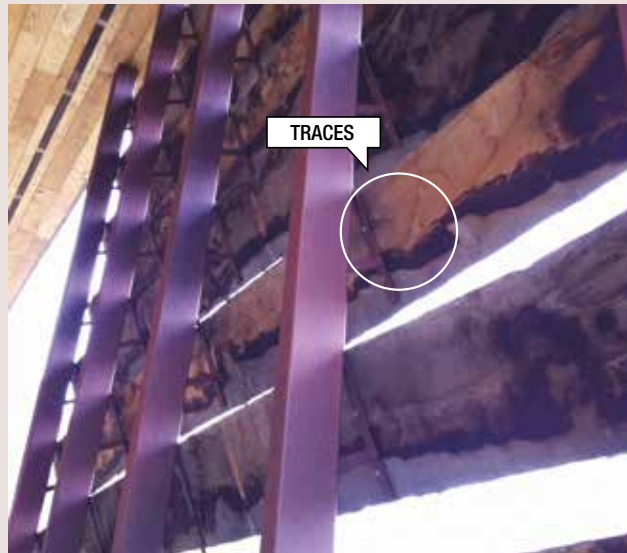
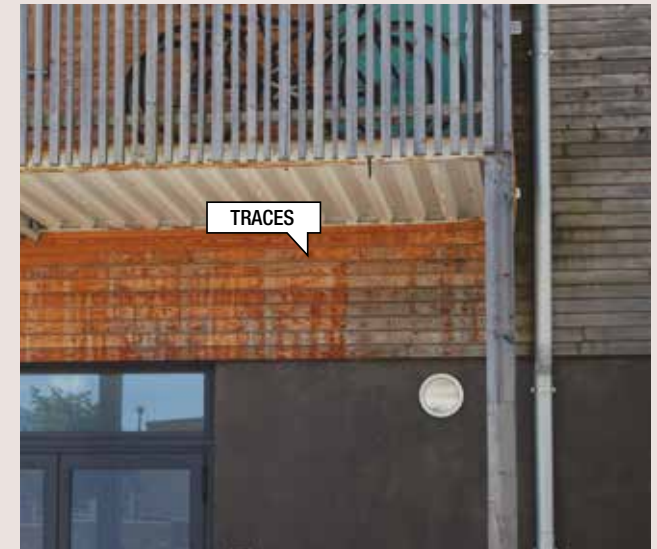
▲ Des infiltrations résultant de fuites du balcon supérieur impactent durablement la façade bois sous jacente.

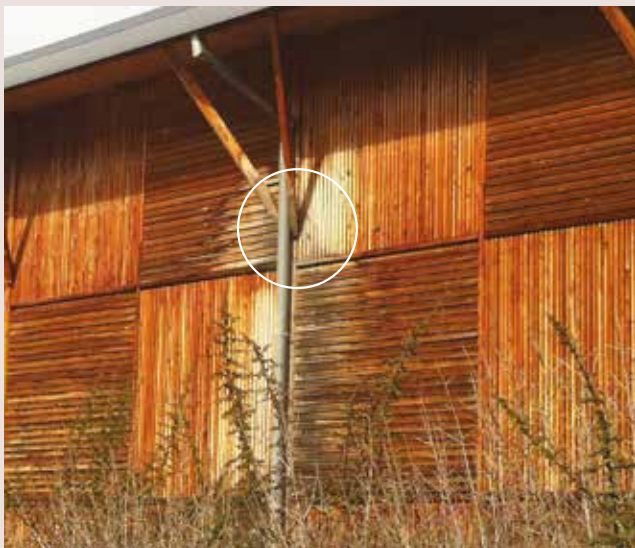
▲ Fuite d'eau sur raccord de descente d'eau.

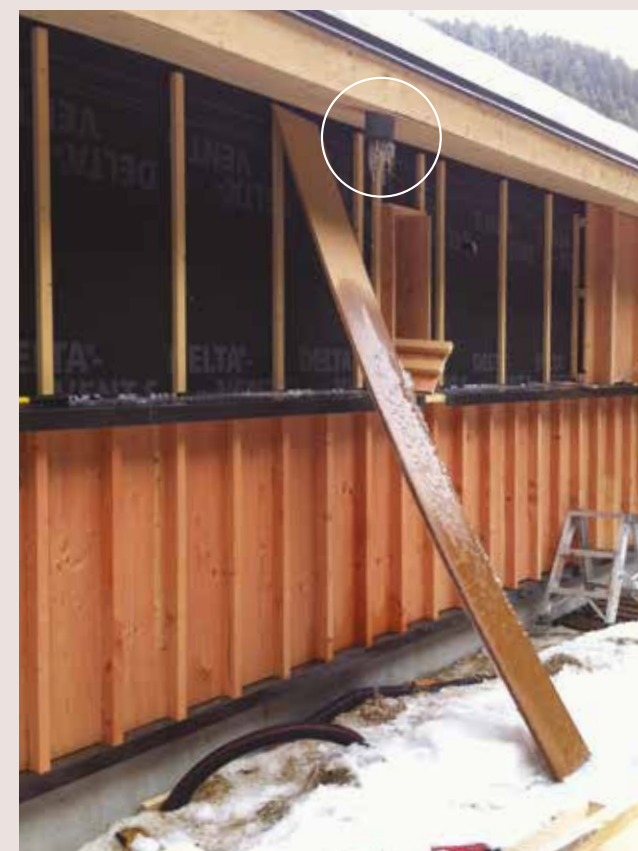
▲ Pour éviter une différence de coloration du bardage dès la livraison, le charpentier a posé une planche permettant à l'eau de s'évacuer sans risque d'éclabousser le bas du bardage.

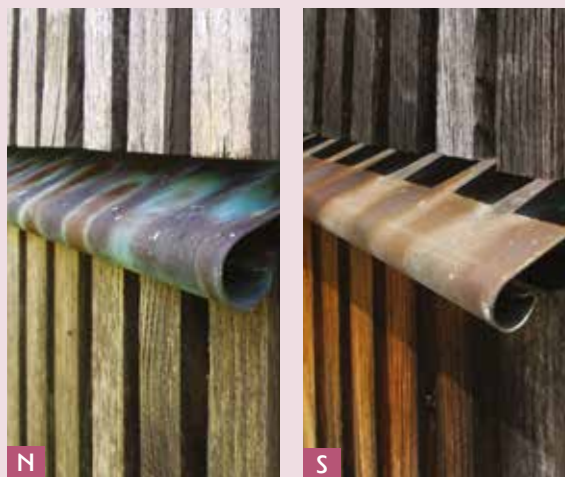
◀ Obtention d'un dégradé recherché par l'utilisation des bavettes dépassant du droit des lames de bardage.

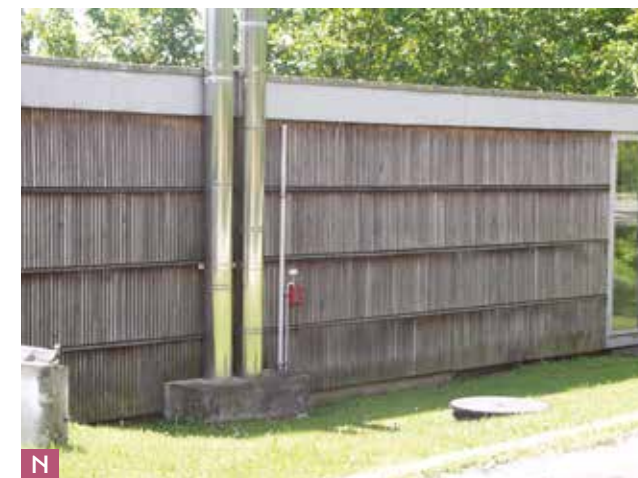
▲ La façade Nord, moins soumise aux UV et largement ventilée par les vents dominants, offre un gris homogène.

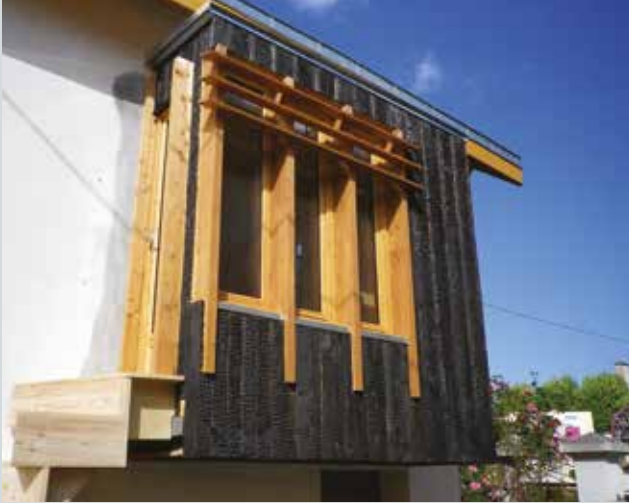
▲ Extension bardée en bois brûlé d'une maison individuelle.
Patrick Kopff et Gersende Vandeventer architectes.

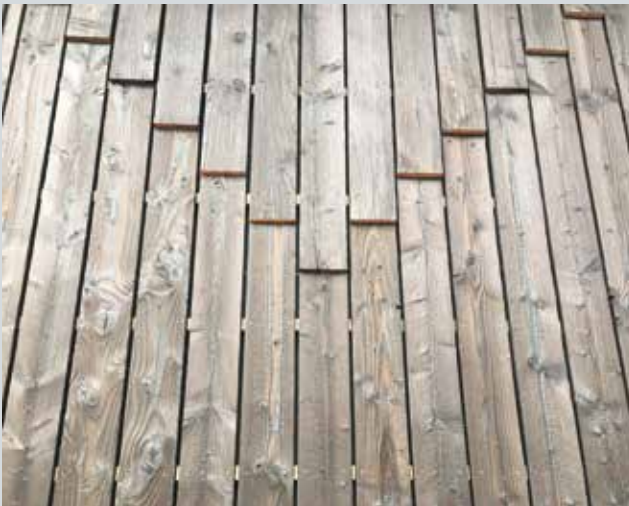
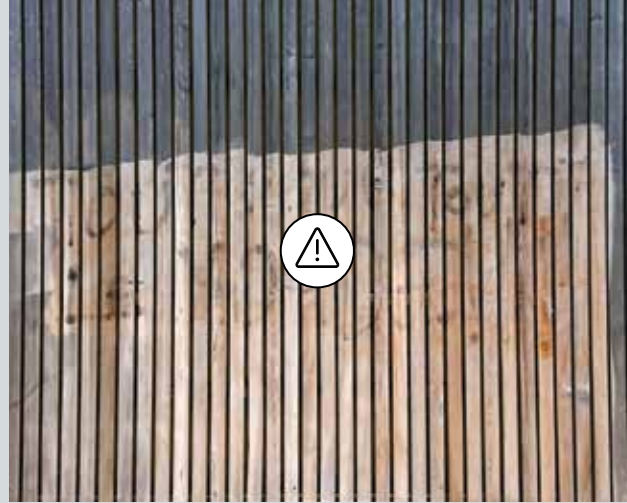
Exemple de planches démontables situées en partie basse du bardage, destinées à être démontées et remplacées périodiquement en fonction de l'aspect et de la dégradation. © Atlanbois
